## EINDRAPPORTAGE FASE 1

# “Voorkom een nieuwe actie tankslag”

SIKB started a study regarding the presumably accelerated deterioration of underground, steel, internally uncoated, single-walled diesel storage tanks and the possible causes of this.

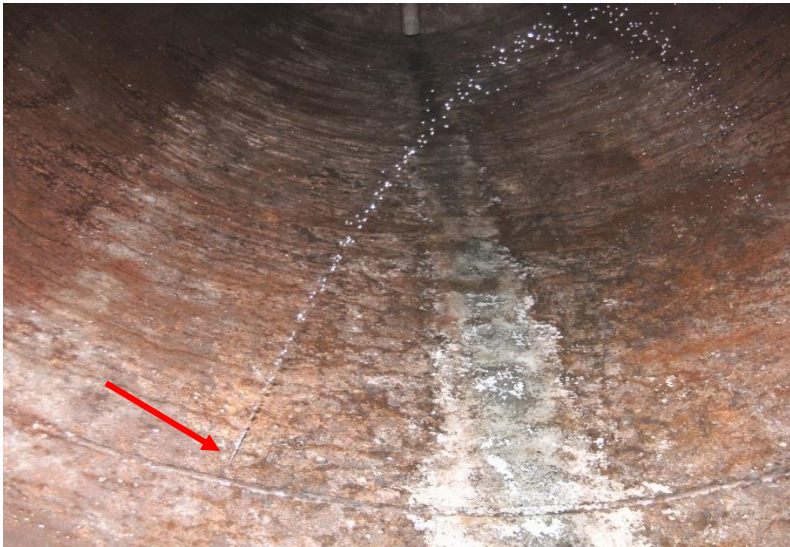
Figuur 1-1: Lekkage in tankwand t.g.v. corrosie

Gedurende het onderzoek zijn overigens al gevallen bekend geworden waarin een dieseltank is lekgeraakt door corrosie (zie figuur 1-1 ter illustratie: door corrosie is een gat gevormd in de tankwand en grondwater spuit uit het gat). Uit de resultaten van de reguliere tankinspecties (verplicht volgens het Activiteitenbesluit in het kader van het preventieve bodembeleid) komt sinds kort het beeld naar voren dat dieseltanks mogelijk niet meer de in het Activiteitenbesluit voorgeschreven termijn van vijftien jaar intact blijven, maar binnen enkele jaren beschadigd kunnen raken door corrosie. De verwachting op basis van inspectiegegevens uit het verleden is dat meerdere dieseltanks binnen enkele jaren lek kunnen raken.

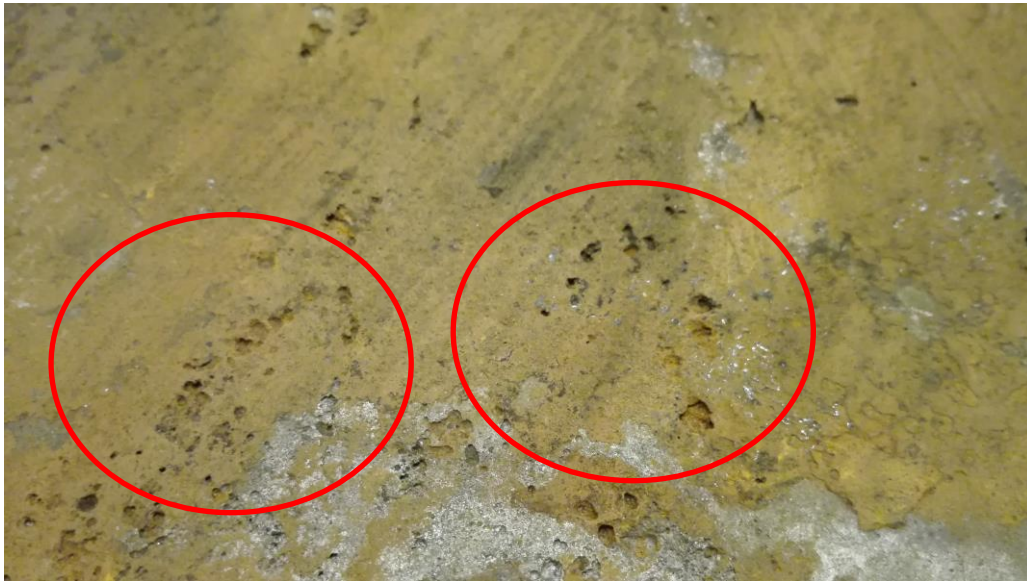
*Figuur 5-1: putcorrosie dieseltank Oldebroek*

Nr.	Tank locatie	Minimale wanddikte [mm]	Maximale putcorrosie [mm]	Keuringsresultaat
1	Enschede	7.2	3.4	Goedgekeurd
2	Culemborg	5.9	1.2	Matige corrosie: coaten
3	Nieuwegein tank 3	5.9	5.2	Afgekeurd
4	Lemmer	8	2.1	Matige corrosie
5	Opeinde	5	2.9	Afgekeurd
6	Rotterdam	6.9	1.8	Goedgekeurd
7	Woudenberg	7.4	3.2	Afgekeurd
8	Enter	7.3	4.1	Afgekeurd
9	Oldebroek	6.6	3.8	Afgekeurd
10	Wolvega tank 1	5.0	3.5	Afgekeurd
11	Wolvega tank 2	5.0	1.8	Afgekeurd
12	Koudekerke	6.1	1.7	Goedgekeurd
13	Nieuw Roden	6.8	2.1	Goedgekeurd
14	Groningen, Universiteit	4.7	1.46	(net) Goedgekeurd
15	Helmond	Niet bekend	Niet bekend	Niet gekeurd
16	Barneveld	8.3	4.8	Afgekeurd
17	Groningen, De Wijert	6.6	4.5	Afgekeurd

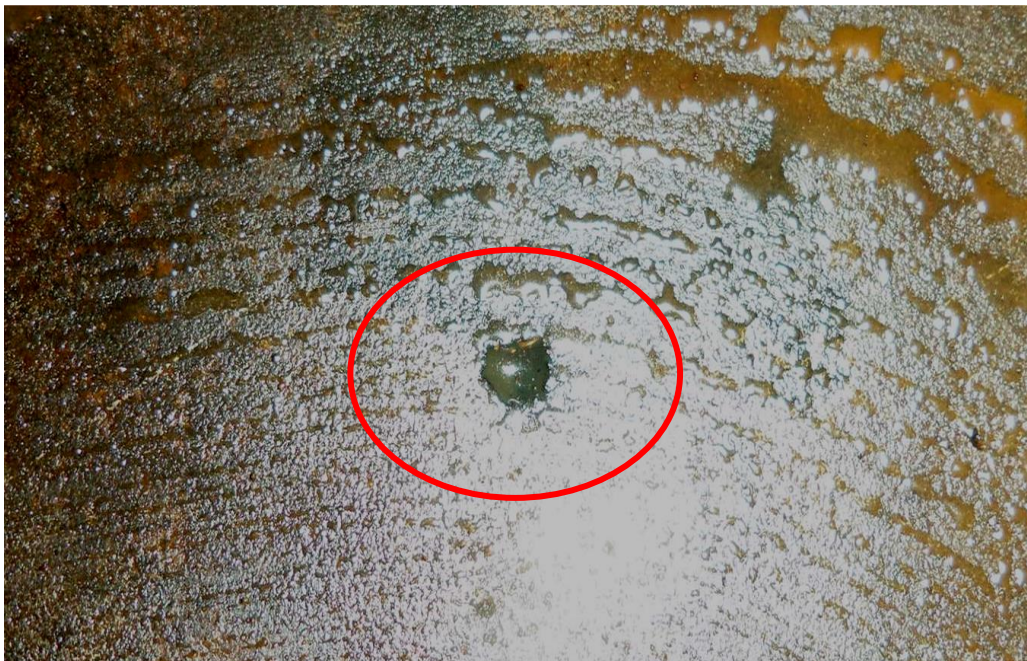
*Figuur 5-2: putcorrosie dieseltank 1 Wolvega*

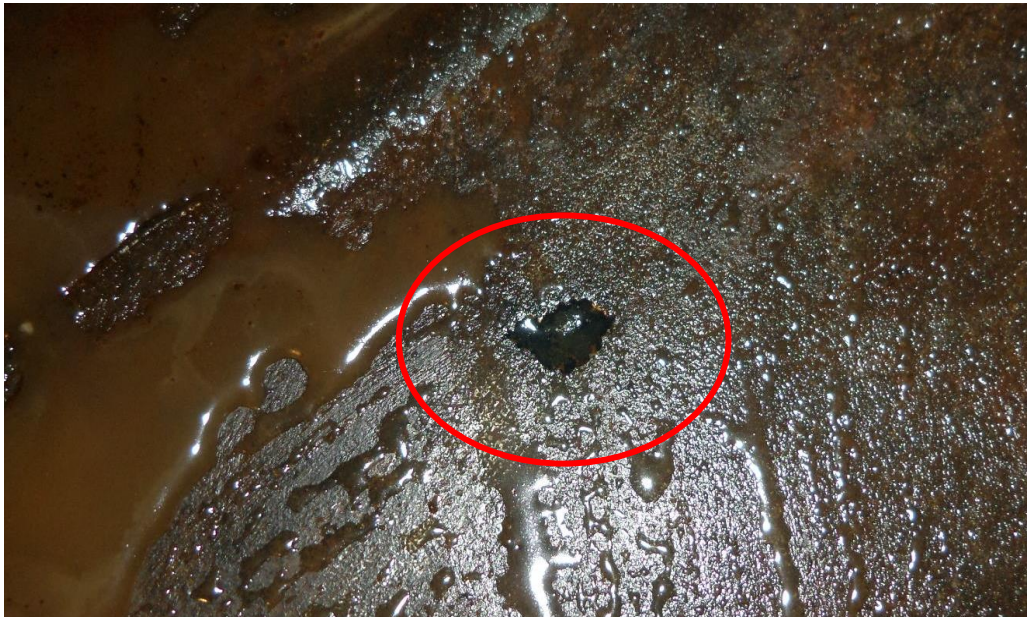
*Figuur 5-3: putcorrosie dieseltank 2 Wolvega*

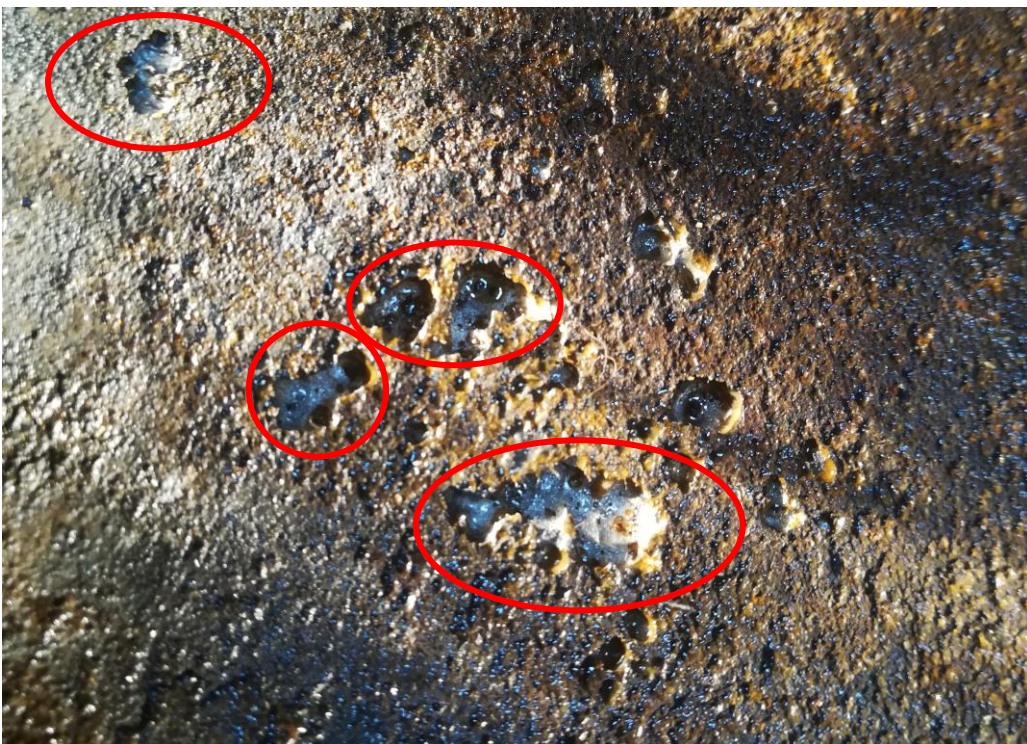
*Figuur 5-4: putcorrosie dieseltank Barneveld*

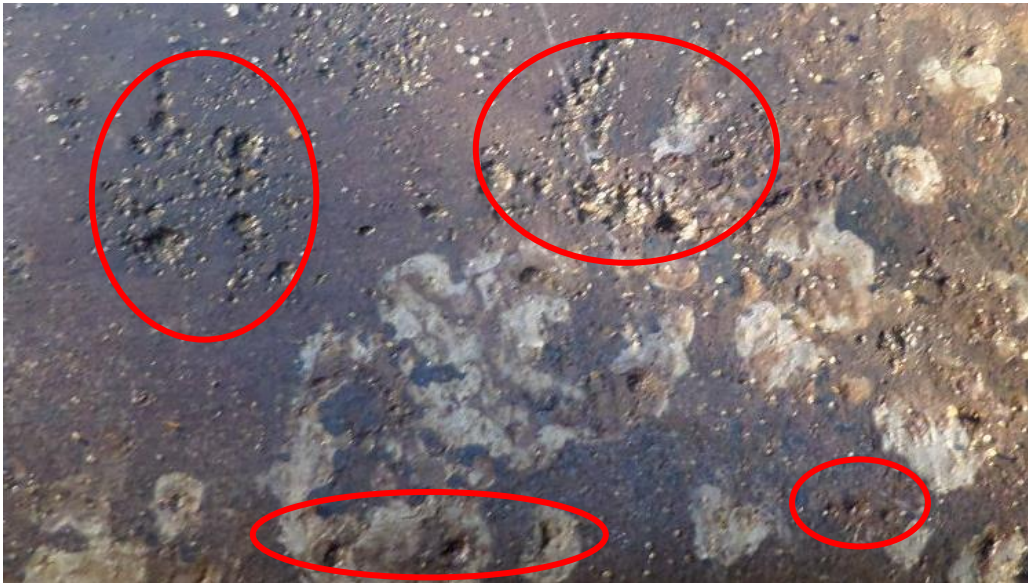
*Figuur 5-5: putcorrosie dieseltank Groningen Universiteit*

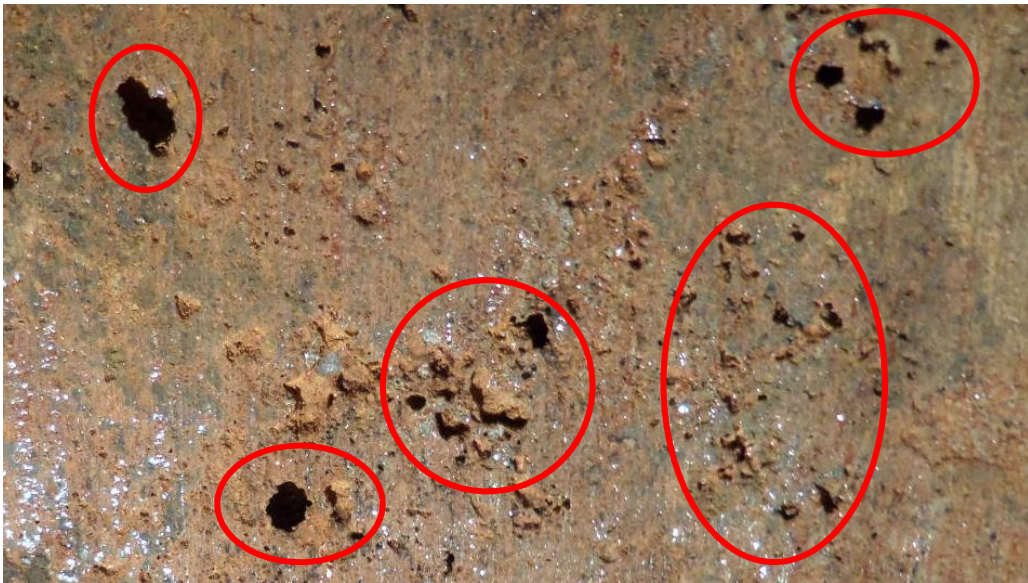
*Figuur 5-6: putcorrosie dieseltank Groningen de Wijert*

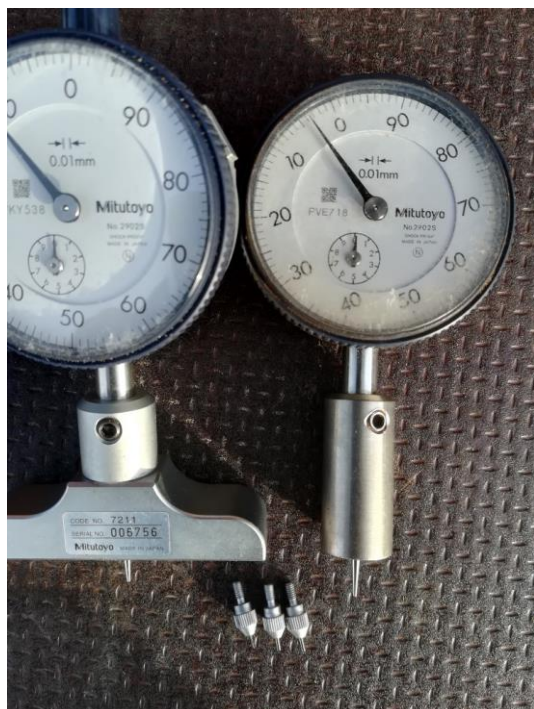
**Figuur 5-7: voorbeeld corrosie putdieptemeters**

Gedurende de tankinspecties wordt de putdiepte gemeten met een corrosie putdieptemeter (zie figuur 5.7). Het is echter uit de resultaten van dit onderzoek niet af te leiden of de tijdens de inspectie gemeten putdiepten in redelijke mate overeenkomen met de werkelijke putdiepte (omdat niet kan worden achterhaald of hetzelfde "putje" door de uitvoerend inspecteur is gemeten).

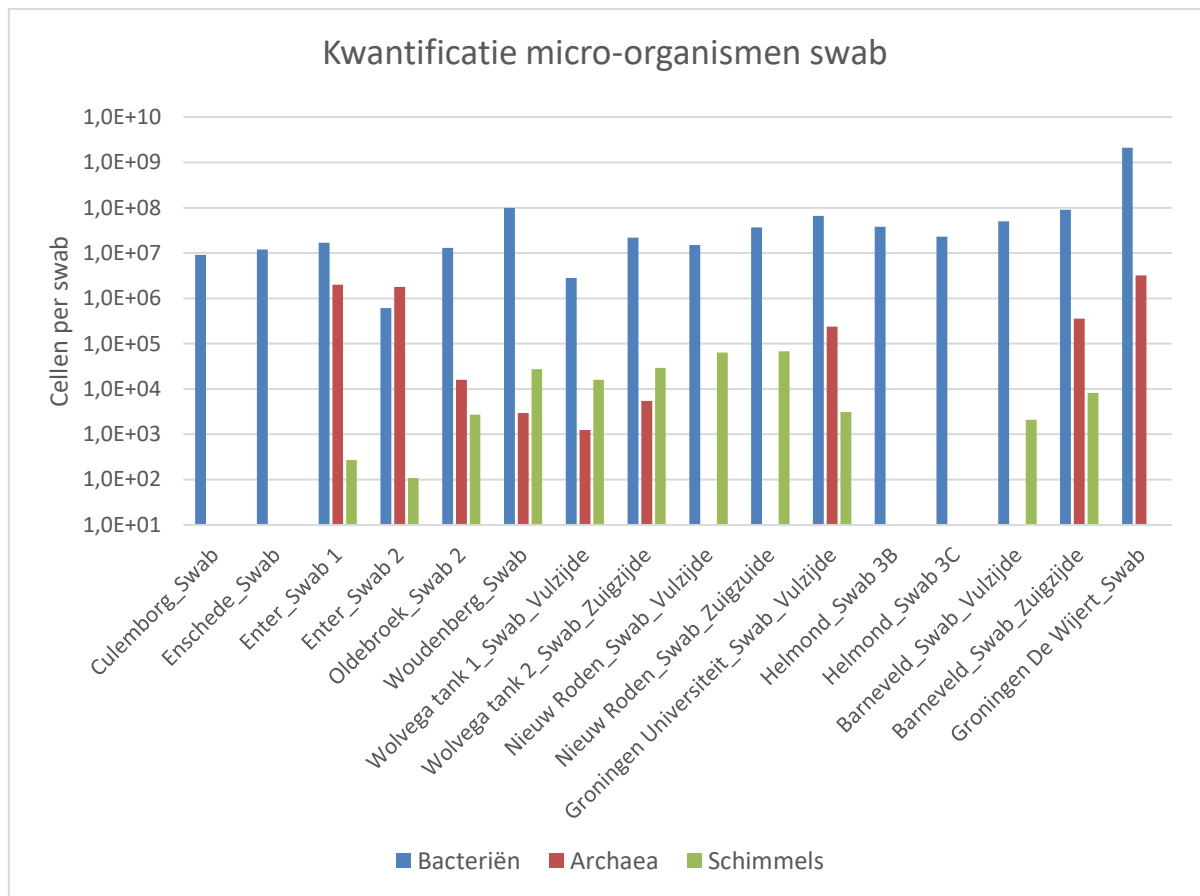
**Figuur 5-10: kwantitatieve microbiologische resultaten van de swab-monsters**

De QPCR resultaten (zie figuur 5.9 en 5.10) laten zien dat alle monsters van de tankwand (swab) en sludge significante hoeveelheden bacteriën bevatten ( $> 10^5$  bacteriën per gram sludge of per swab in alle monsters) en in veel gevallen zeer hoge aantallen ( $> 10^7$ ). In veel gevallen zijn ook significante hoeveelheden archaea en schimmels aangetroffen, in zowel de swab- als de sludge-monsters. De aanwezigheid van grote hoeveelheden micro-organismen duidt erop dat groei van micro-organismen heeft plaatsgevonden.

\* De analyse op schimmels is niet uitgevoerd op de eerste vijf getoonde monsters (onvoldoende materiaal beschikbaar).

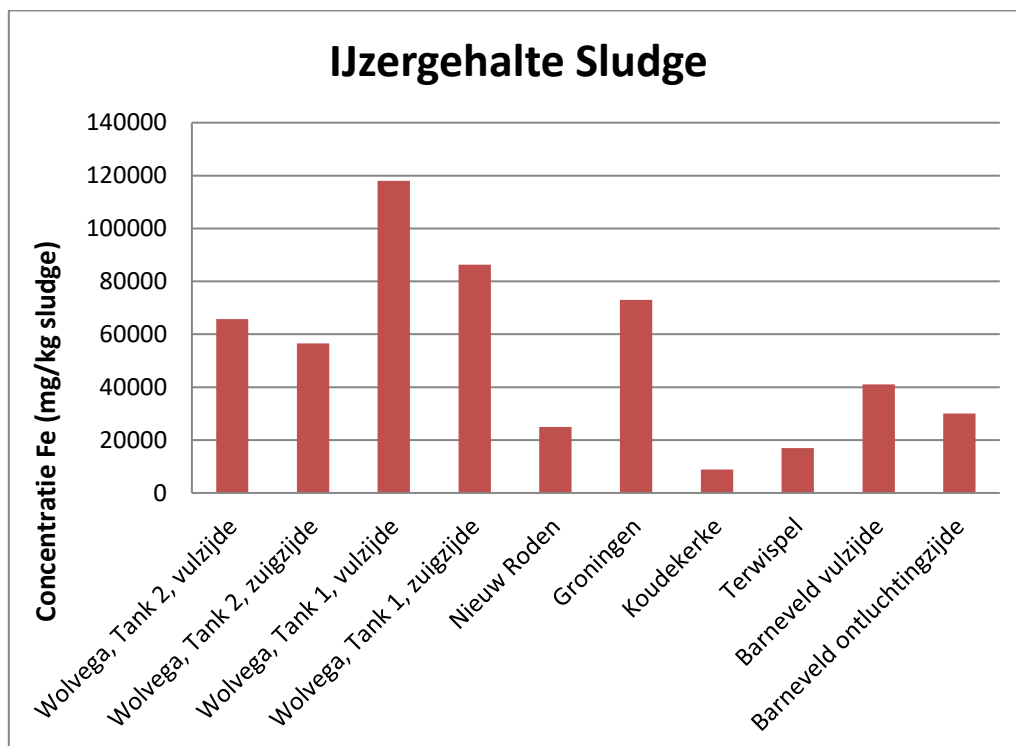
**Figuur 5-2: diagram gemeten ijzergehalte in sludge-monsters**

Tank	Overige info	Maximale putdiepte [mm]	Resterende wanddikte	Fe [mg/kg sludge]
Wolvega tank 1	Vulzijde	3.54	27%	65.700
	Ontluchtingszijde	3.54	27%	56.500
Wolvega tank 2	Vulzijde	1.81	64%	118.000
	Ontluchtingszijde	1.81	64%	86.300
Nieuw-Roden		2.08	70%	25.000
Groningen		1.46	70%	73.000
Koudekerke		1.7	72%	8.800
Terwispel	Volledig gecoat	0	100%	17.000
Barneveld	Vulzijde	4.86	31%	41.000
Barneveld	Ontluchtingszijde	4.86	31%	30.000

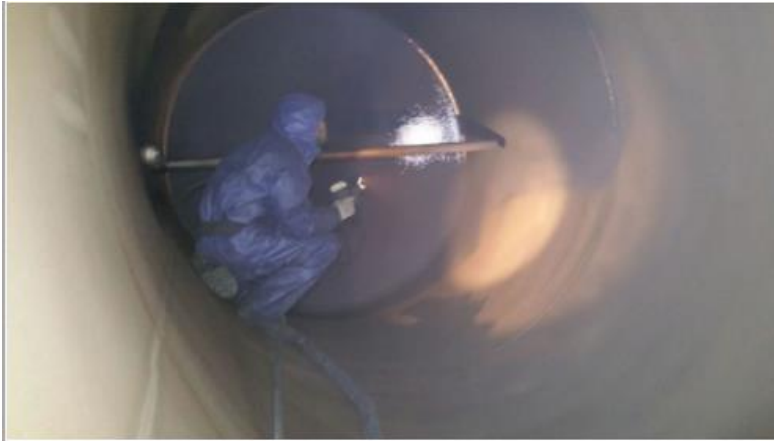
*Figuur 6-2: aanbrengen coating*

Het aanbrengen van een coating gaat volgens een strak protocol, maar blijft handspuitwerk (zie figuur 6-2).

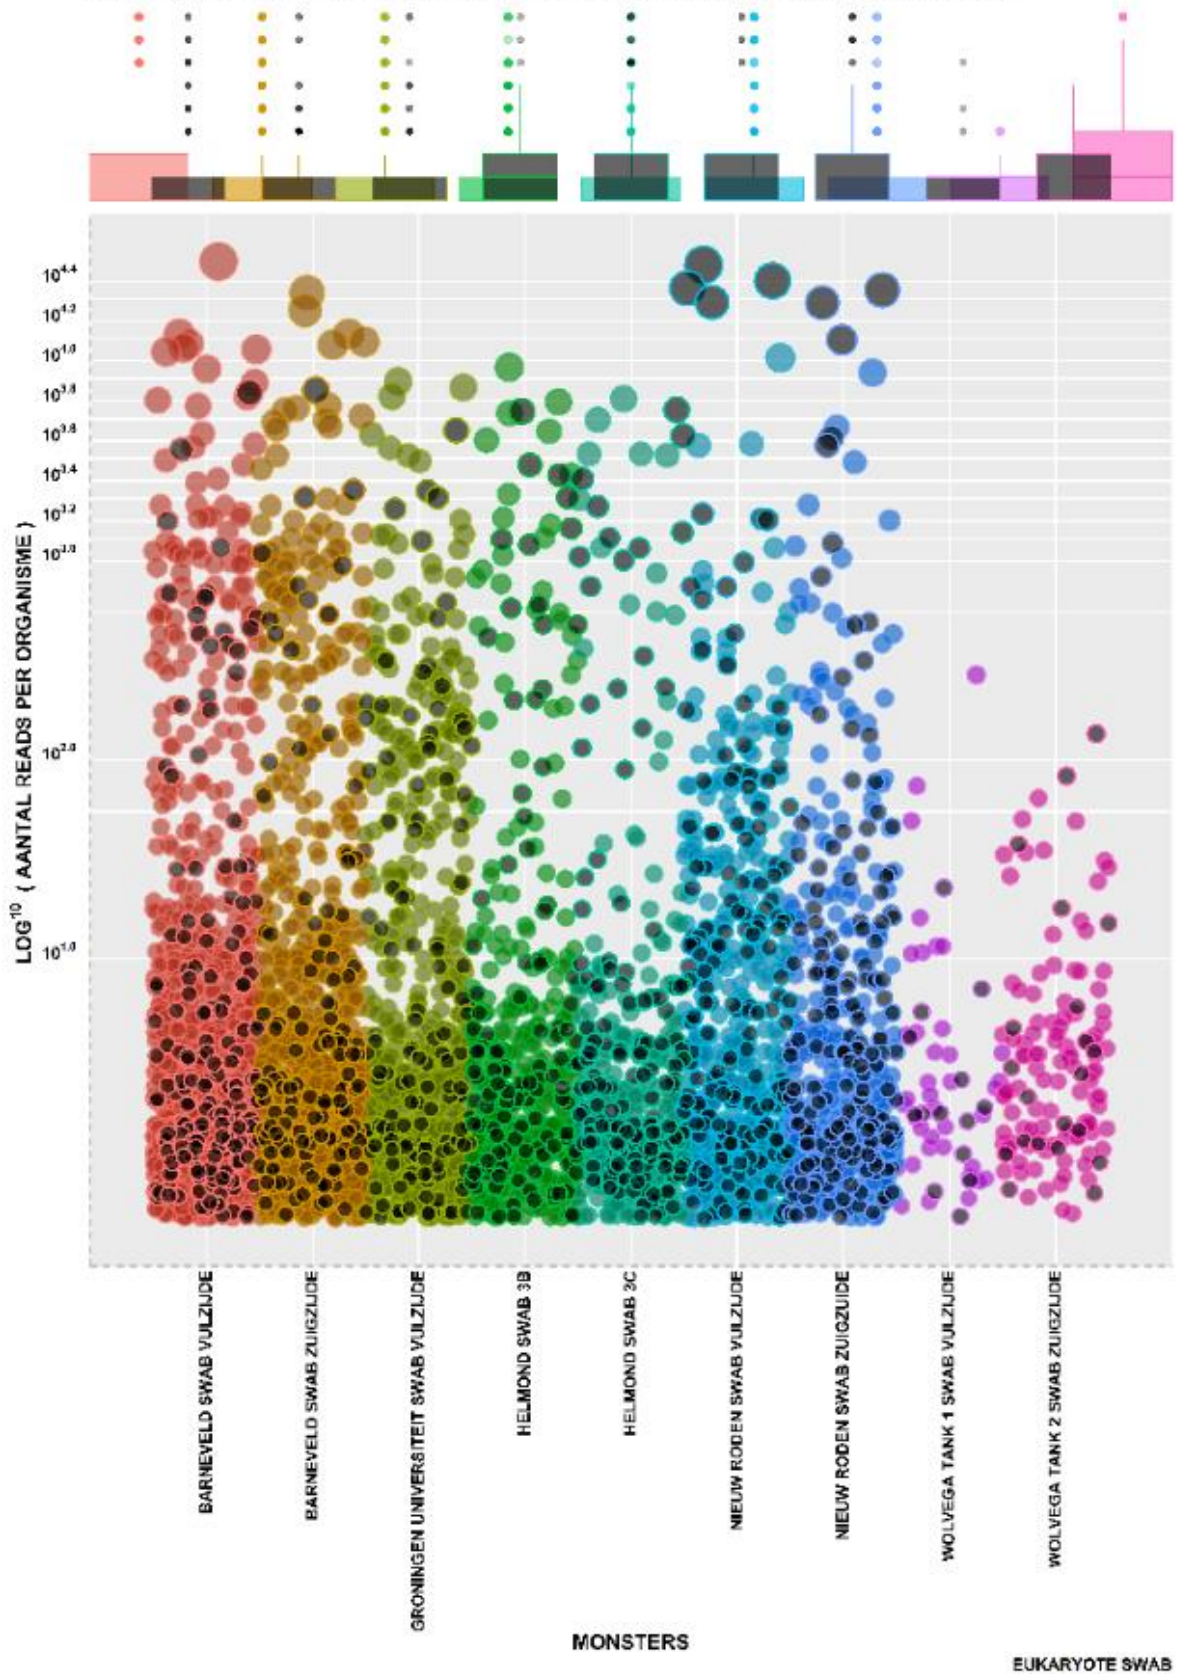
ARCHAEA SWAB

**DISTRIBUTIE VAN ALLE ORGANISMEN PER MONSTER**  
**ORGANISMEN DIE BEKEND STAAN OM TE WORDEN VERBONDEN**  
**AAN MICROBIEEL GEÏNDUCEERDE CORROSIE ZIJN IN ZWART UITGEDRUKT**
