Indirecte faalmechanismen

Workshop Landelijke Beoordelingsdag

28 november 2019

Dijkwoningen: lustoord of lastpost

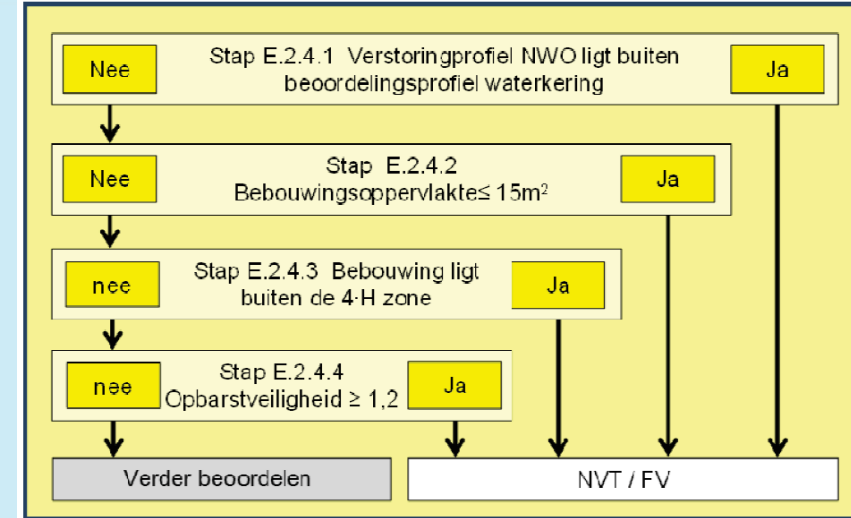
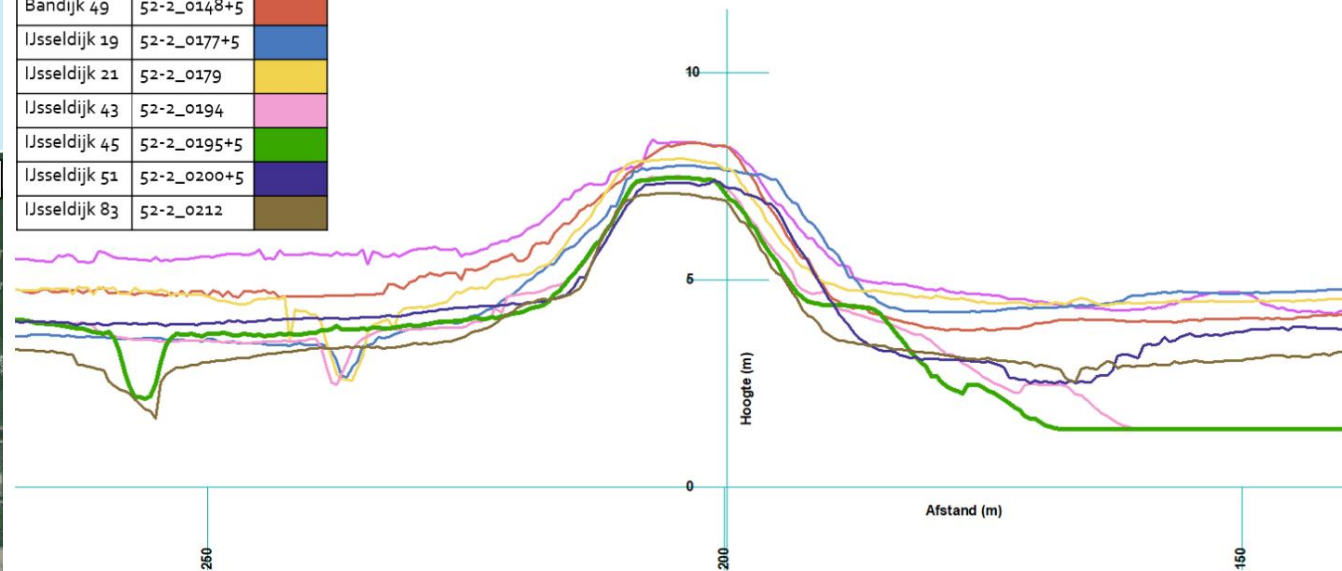
Legenda

Locatie	Dijkprofiel	Kleur
Bandijk 31	52-2_0131	Purper
Bandijk 49	52-2_0148+5	Rood
IJsseldijk 19	52-2_0177+5	Blauw
IJsseldijk 21	52-2_0179	Geel
IJsseldijk 43	52-2_0194	Roze
IJsseldijk 45	52-2_0195+5	Groen
IJsseldijk 51	52-2_0200+5	Purper
IJsseldijk 83	52-2_0212	Bruin
